Valutazione delle condizioni di stabilità di
un Cedro dell'Atlante in Lurago d'Erba
Relazione tecnico-agronomica

Comune di Lurago d'Erba
Via Roma 56
Lurago D'Erba 22040 (CO)

24/02/2025

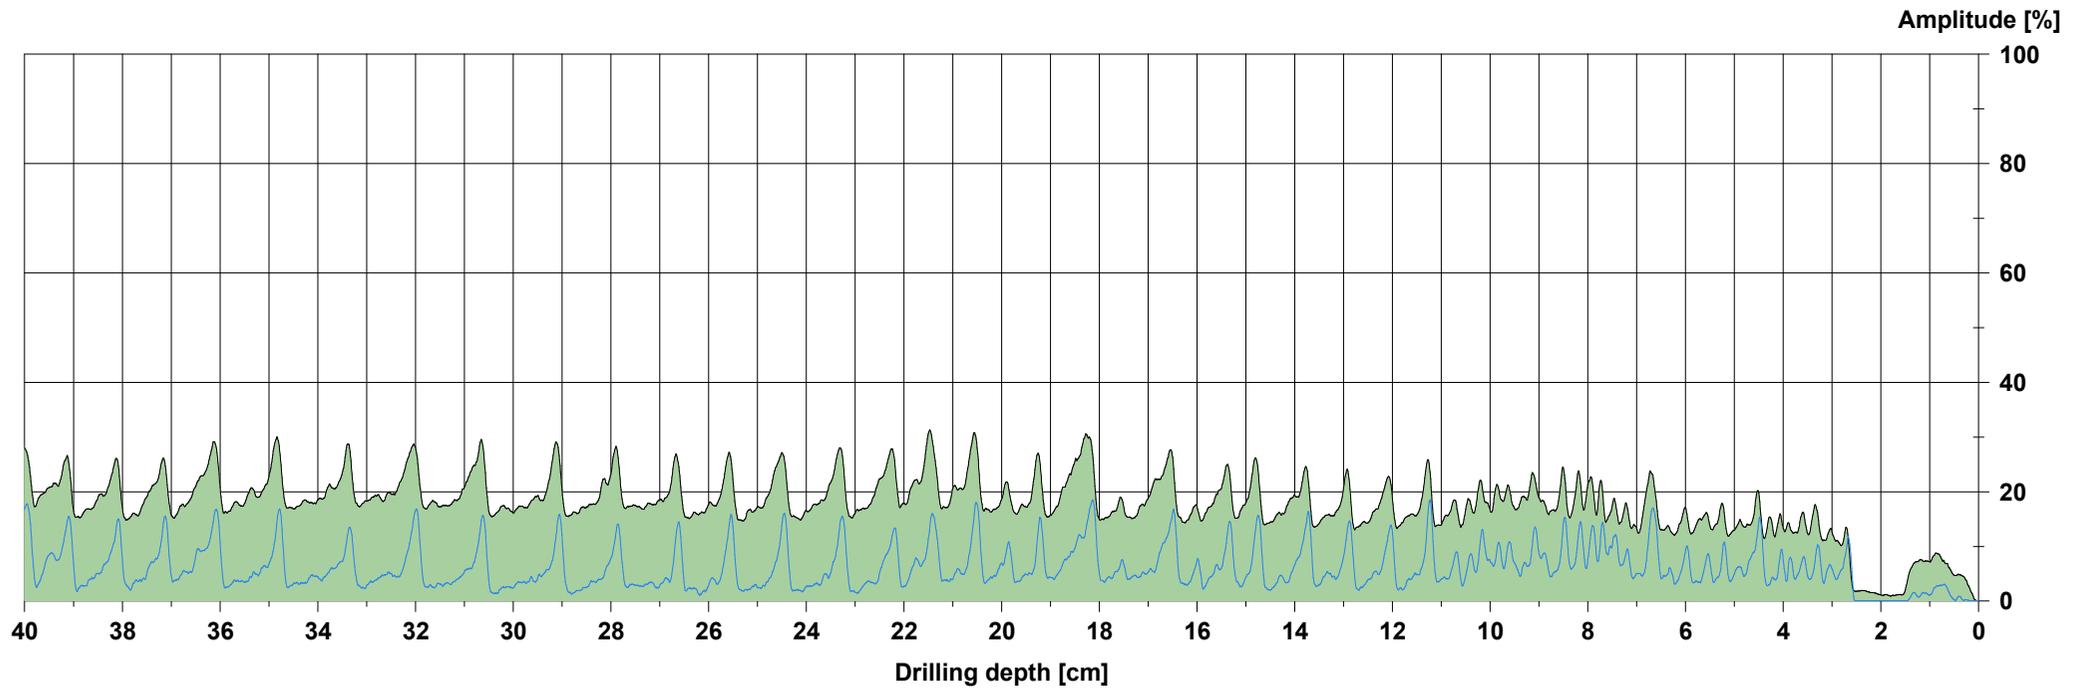
Profilo al colletto nella norma della specie indagata.

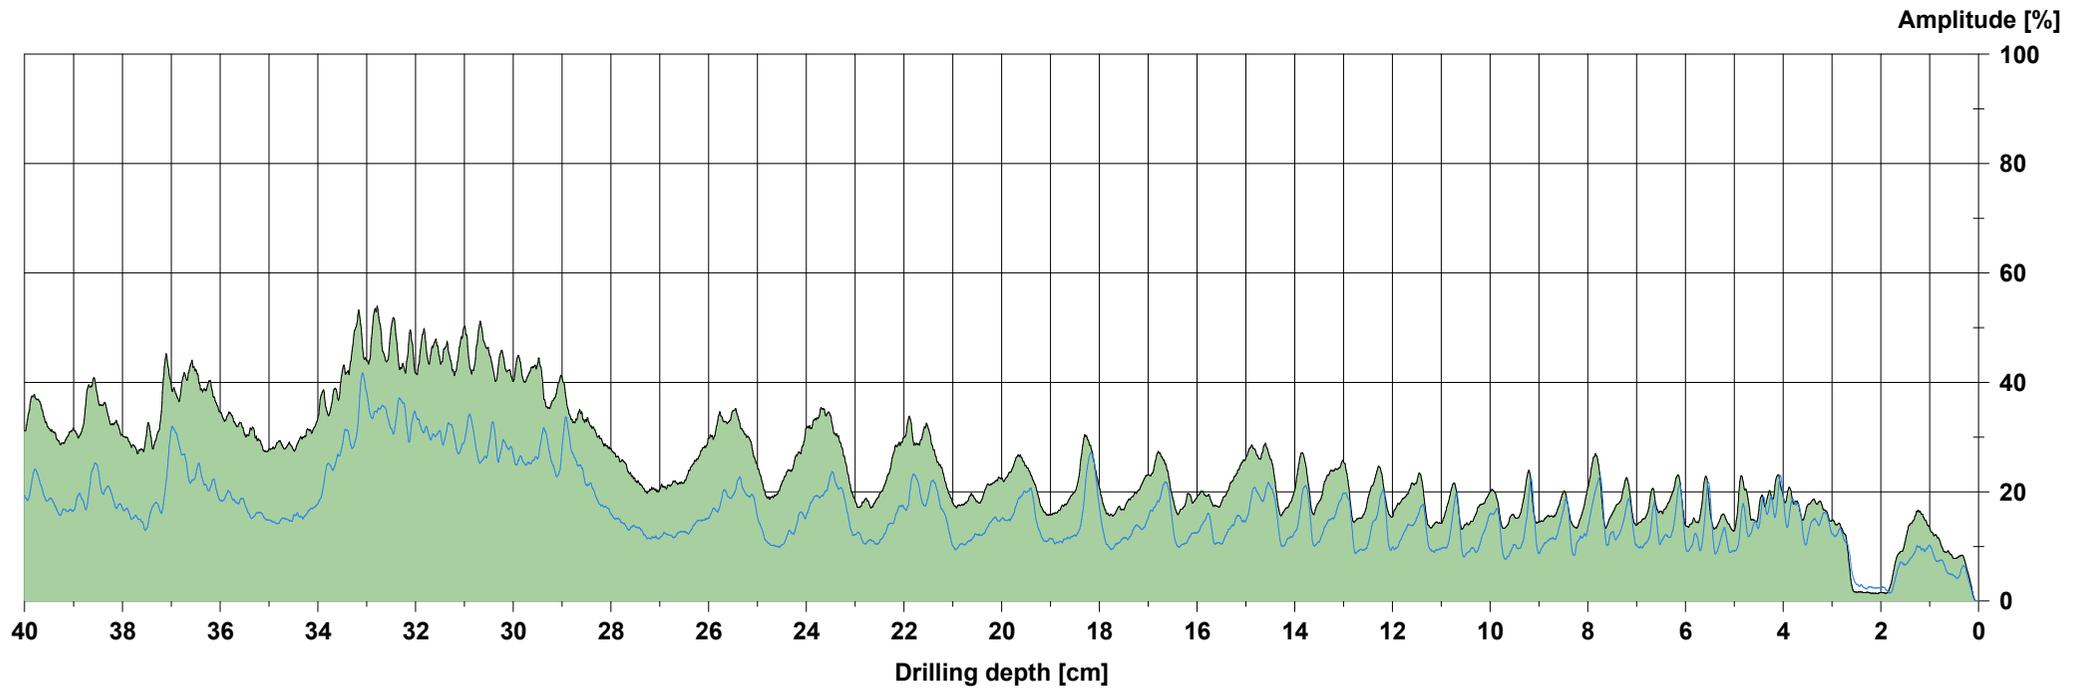
Profilo al coltetto complessivamente nella norma della specie indagata.

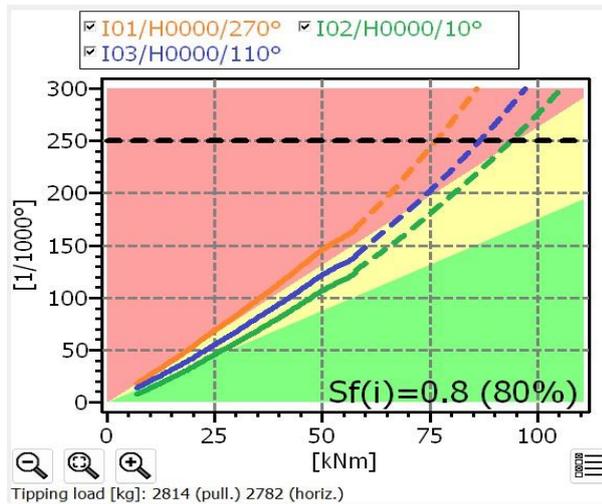
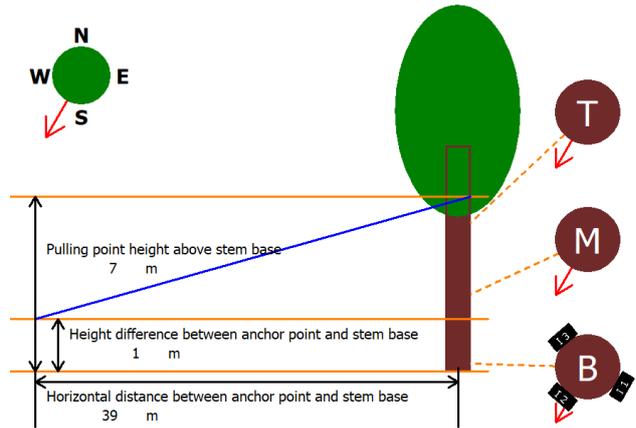
Tiro 1 – 210°

Fattore di sicurezza statica radicale:

0.8

L'esemplare presenta un fattore di sicurezza statica radicale calcolato inferiore rispetto al valore standard internazionale pari al 1.5 per il Tiro 1 (SF: 0.8) e per il Tiro 2 (SF: 0.8). L'apparato radicale non appare pertanto in grado di contrastare sollecitazioni generate da venti di intensità Beaufort pari a 12 gradi (119 km/h).

prescrizioni tecniche 1	Albero n.:	Genere e specie	Urgenza
Abbattimento	Ca01	<i>Cedrus atlantica</i> 'Glauca'	Immediata

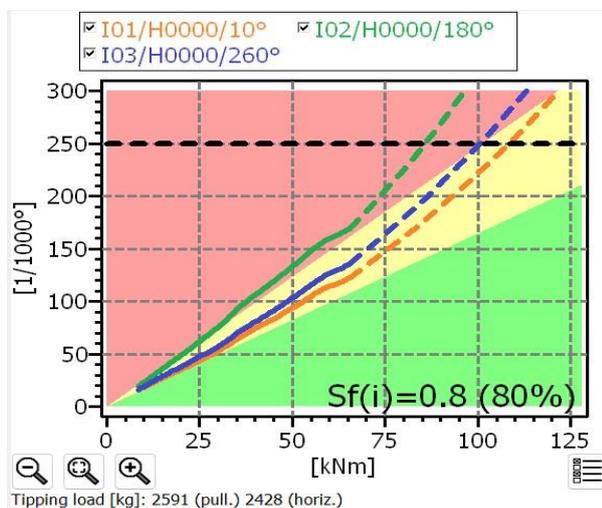
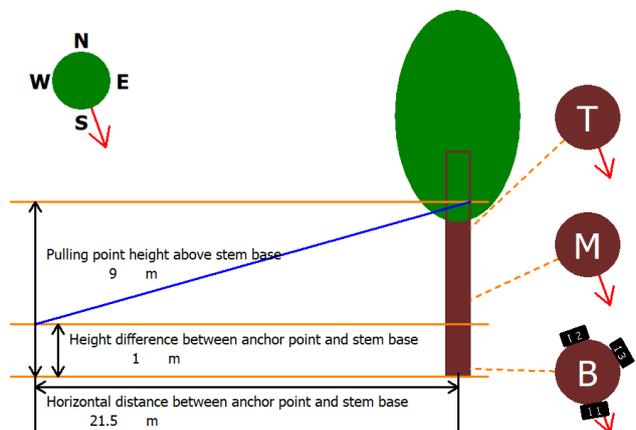
Tiro 2 – 160°

Fattore di sicurezza statica radicale:

0.8
