Valutazione delle condizioni di stabilità di
un Cedro dell'Atlante in Lurago d'Erba
Relazione tecnico-agronomica

Comune di Lurago d'Erba
Via Roma 56
Lurago D'Erba 22040 (CO)

24/02/2025

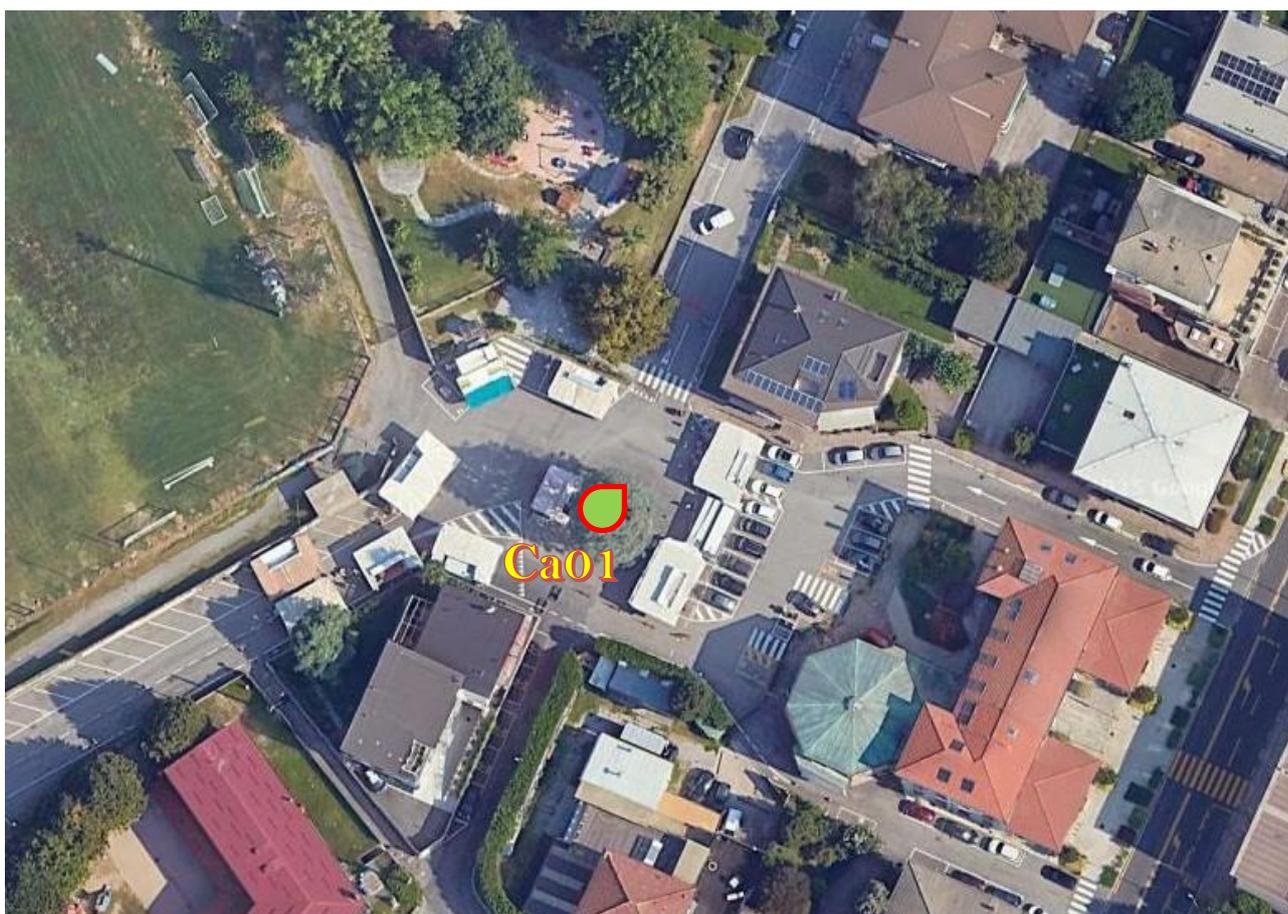
Figura 1 – Alberi indagati

Nell'immagine sottostante l'albero è individuato graficamente.

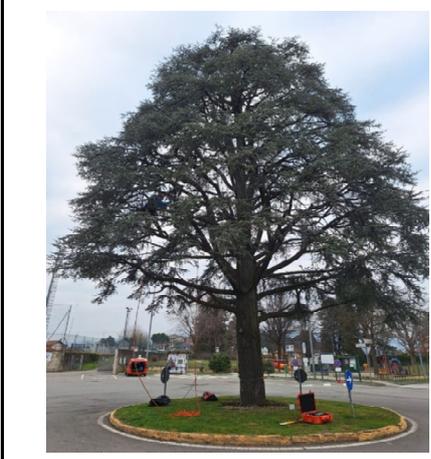
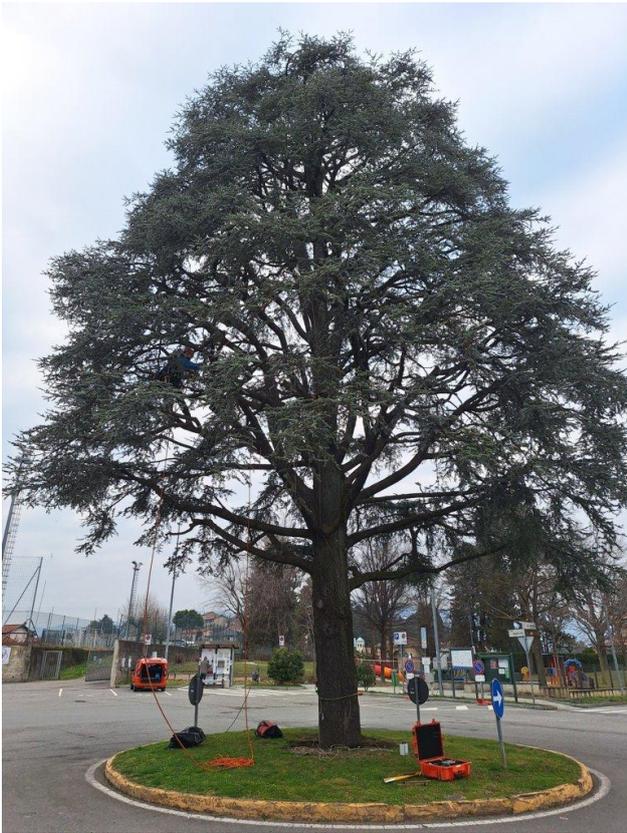
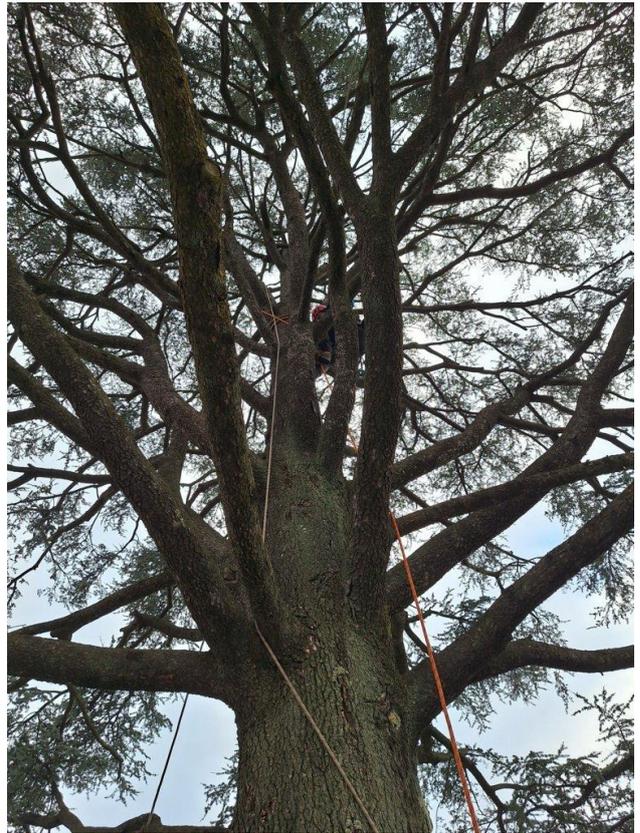
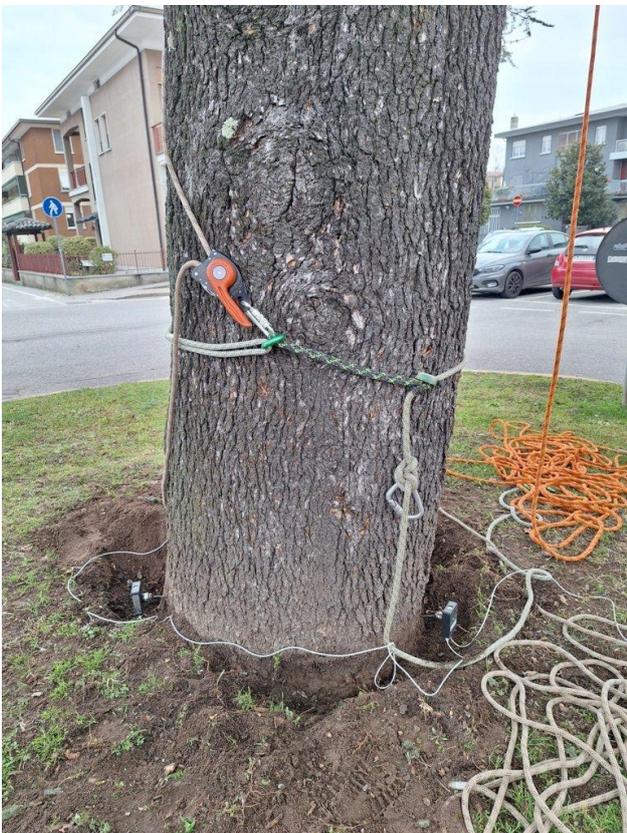
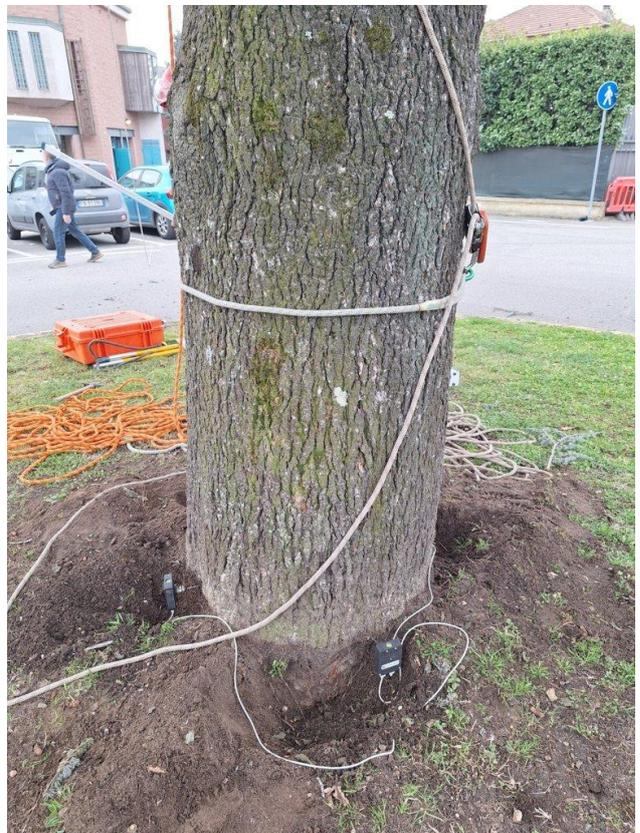
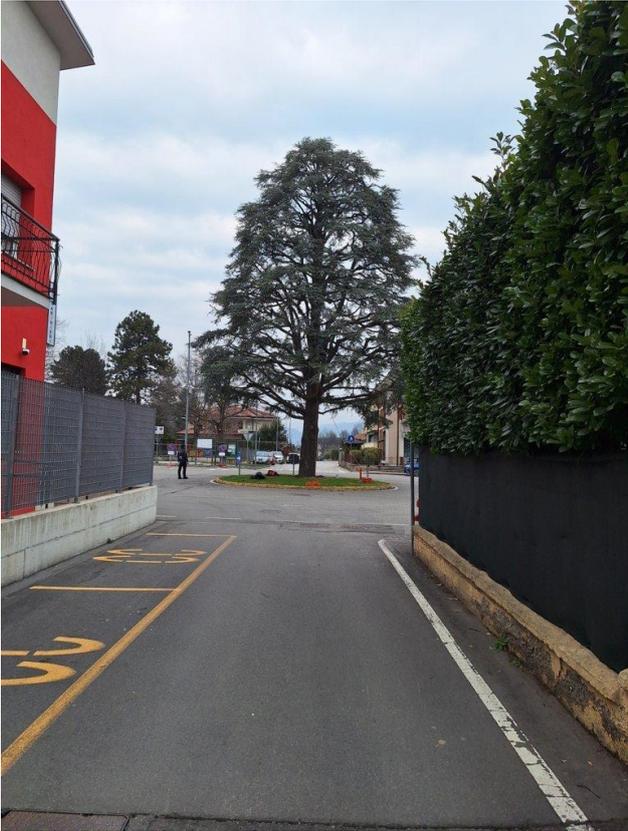
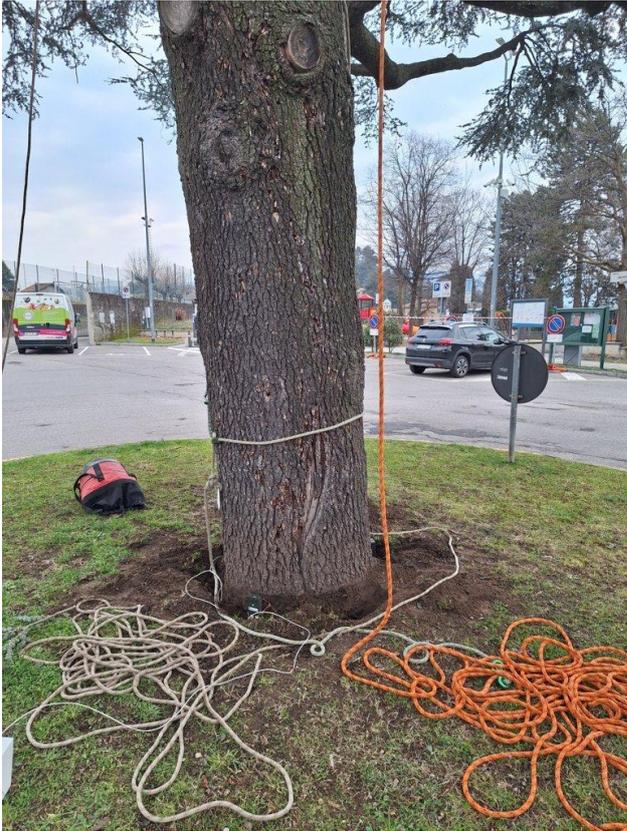
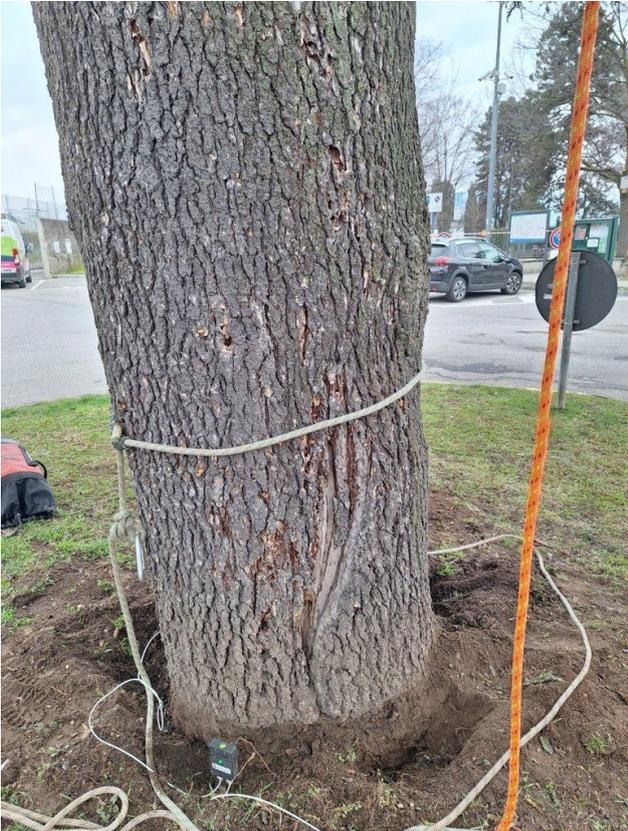
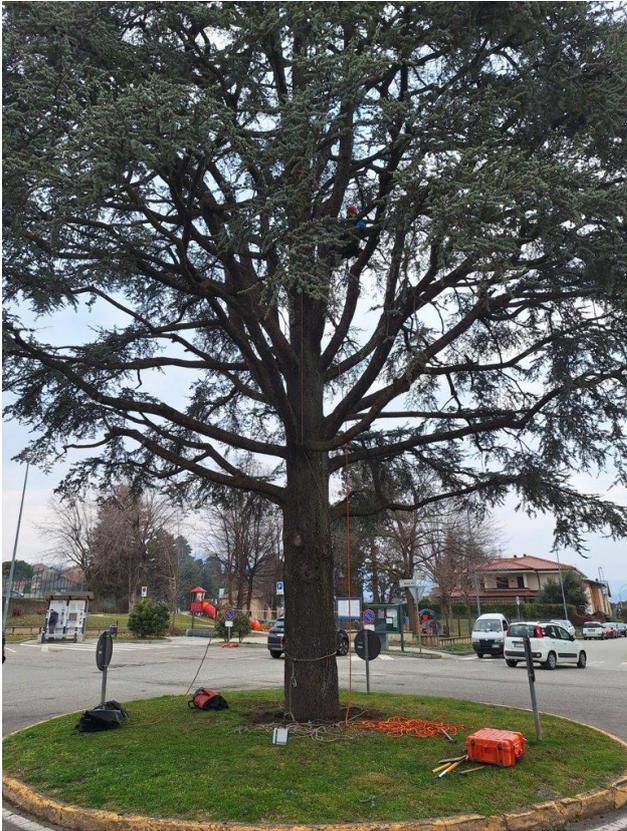
Tuttavia, dall'analisi visiva, è emerso un abbondante ricarico di terreno al colletto, che supera i 50 cm. Questo interrimento è verosimilmente legato alla realizzazione della rotatoria e all'innalzamento del piano strada durante gli anni, risultando essere il difetto più rilevante e, con ogni probabilità, la concausa più plausibile per le condizioni attuali del Cedro, sia in ordine alla sua stabilità che per il suo stato vegetativo.

SERVITU'		ANALISI VISIVA			
altro albero		manufatto			
area giochi		segnaletica/semoforo			
cavi aerei		palo illuminazione			
edificio		confine di proprietà			
strada/parcheggio	Moderato	panchina			
marciapiede		viale ciclo/pedonale			
muro		utenze sotterranee			
Radici		Colletto			
affioranti		azzampato			
affioranti decorticate		carie			
avvolgenti		carpofori			
carie		cavità esposta

cordoni decorticati		ceppaia policormica			
danneggiate		collo di bottiglia			
scavi		contrafforti lesionati			
sollevamento zolla		contrafforti patologici			
strozzanti		cordone di reazione			
taglio ancoraggio		decadimento ceppaia			
volume insufficiente		depressione			
Fusto		ferite aperte	Moderato		
arcuato		ferite cicatrizzate			
carie		inclusione corticale			
carpofori		interrato	Grave		
cavità esposta		iperplasie			
costolature		polloni/riscoppi			
cretti		Rami e Branche			
decorticazioni		apice perso			
depressione		capitozzo			
essudati		carie			
ferite aperte		carpofori			
ferite cicatrizzate		cavità			
filato		coda di leone			
iperplasia		disseccamenti			
inclinato		essudati/resinosi			
inclusione		ferite			
inserzione stretta		inserzione debole			
nasi di pinocchio		inserzione stretta			
necrosi corticali		legno alterato			
policormico		monconi			
rigonfiamento anulare		monconi con funghi			
riscoppi		rami a pennello

sciabolato		rami appesi			
sinuoso		rami sinuosi			
torsione		reiterazioni/ epicormici			
slenderness (H/diam)	0,22	rigonfiamenti			
Carpofori radici		sbrancamento			
Carpofori colletto		scopazzi			
Carpofori fusto		tagli di potatura			
Carpofori corona		Vegetazione	stentata		
Carpofori chioma					
GIUDIZIO				Corona	
Classe di Propensione al Cedimento	D	Ricontrollo		branche codominanti	
NOTE ANALISI VISIVA	Albero isolato, con colletto fortemente interrato; chioma permeabile, potata di recente ma con insufficiente ripresa vegetativa. Considerato l'esito della prova strumentale, le caratteristiche della chioma residua e, in ultimo, la vulnerabilità del sito, è necessario rimuovere l'albero.			carie	
NOTE PROVA STRUMENTALE	L'albero presenta un fattore di sicurezza statica radicale calcolato inferiore rispetto al valore standard internazionale pari al 1.5 per il Tiro 1 (SF: 0.8) e per il Tiro 2 (SF: 0.8). L'apparato radicale non appare pertanto in grado di contrastare sollecitazioni generate da venti di intensità Beaufort pari a 12 gradi (119 km/h). Il rilievo dendordensimetrico risulta nella norma della specie indagata.			carpofori

cavità	
				compromessa	
				corteccia inclusa	
				danni corticali	
				ferite aperte	
				ferite cicatrizzate	
				ferite da taglio	
				ferite marcescenti	
				Chioma	
				danni da insetti	
				espansa	
				ferite cicatrizzate	
				filata	
				filloptosi precoce	
				lacunosa	
				sbilanciata	
				seccume distale	
				seccume interno	
				trasparenza	
				a candelabro	
				asimmetrica	
				Prescrizione 1	Abbattimento
				Prescrizione 2	
				Urgenza	Immediata
				Casi abbattimento

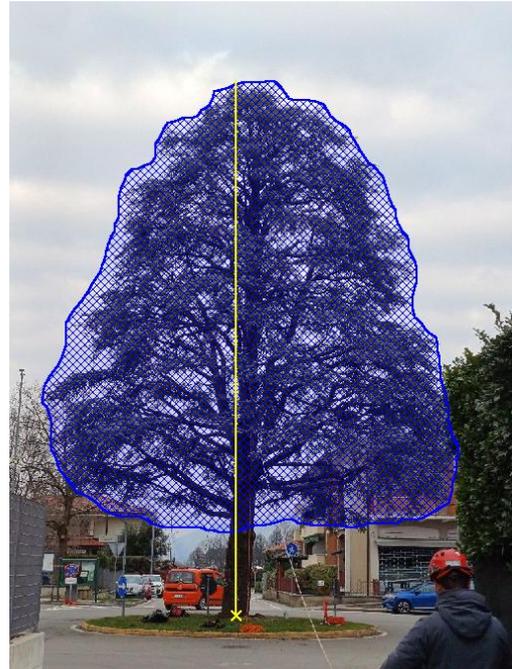
Results - variant 1 (without cutouts)

Crown area	139	[m²]
Height of crown area center	9	[m]
Height of crown force center	10	[m]
Wind force on crown	25	[kN]
Stembase bending moment	237	[kNm]
Torsion moment	-14	[kNm]

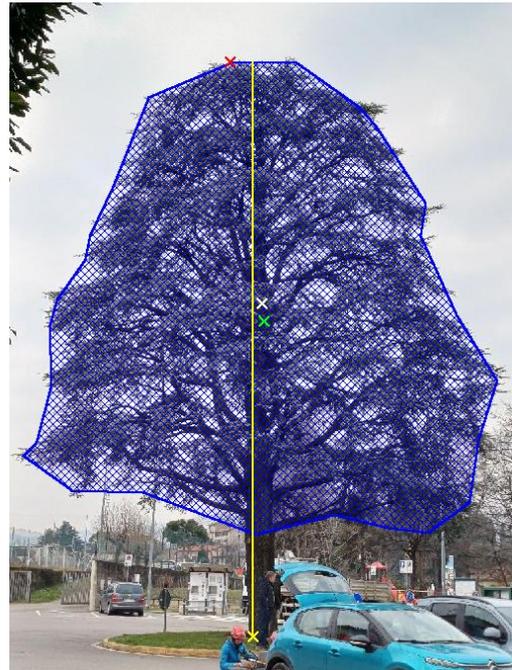
Results - variant 1 (without cutouts)

Crown area	139	[m²]
Height of crown area center	9	[m]
Height of crown force center	10	[m]
Wind force on crown	26	[kN]
Stembase bending moment	253	[kNm]
Torsion moment	-7	[kNm]
